鳥羽市監査委員告示 第 7 号

## 随 時 監 査（ 工 事 監 査 ）

鳥羽市神島小中学校校舎建設工事

# 鳥羽市神島小中学校校舎建設工事

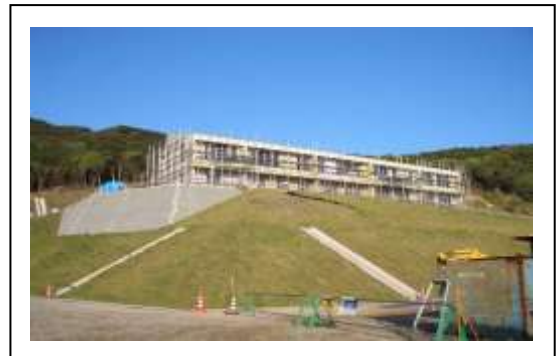
校舎の全景（南面が見えている）

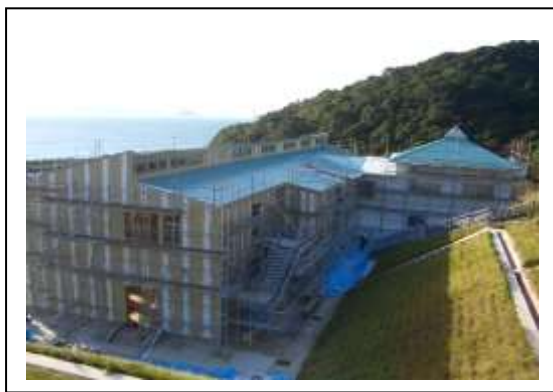
校舎の屋根（完成）と東側妻面

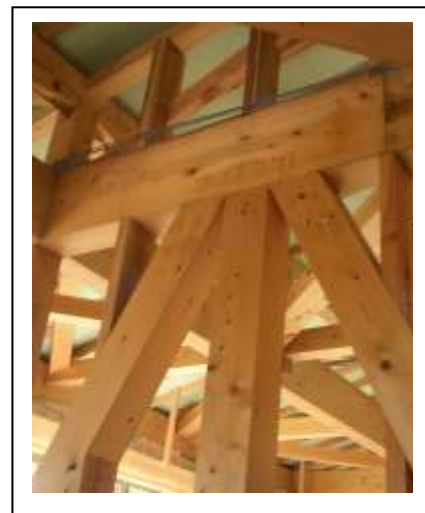
- ア 木構造軸組及びその接合部について、午前中の書類調査に関連する一部の部材と接合部を点検した。一部にアンカーの本数に対して部材寸法が小さく、部材変更（設計変更）が行われた箇所があり、その箇所を重点的に目視・寸法計測して確認した。
- イ 「拡張樹脂アンカー工法」の施工後の状態を目視で確認した。この工法では樹脂の充填が十分に行われている必要があり、一般に樹脂を下の注入孔から注入し、上の排出孔から出ることを確認する。排出した樹脂が見えている箇所もあり、樹脂の注入と充填が十分に行われていることを点検確認した。
- ウ 設備の配管・配線の施工状況を目視により点検した。問題は無いように見えた。
- エ 外部足場の足下周辺には残材、資材置場、ブルーシートの地覆などがあり、歩行に注意が必要であった。怪我の無いように整理整頓を行うこと。
- オ 現場事務所内及び外部掲示板に各種の許可証ならびに体制図が掲示されている状況を確認した。
- カ 隣接の既存中学校校舎では授業が行われていた。校舎と工事現場との境界部分は安全上問題が無いように見えた。

木構造軸組と接合部

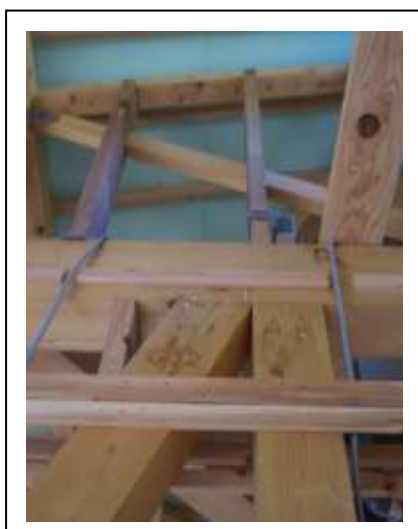
木構造軸組と接合部  
樹脂充填の跡が白く散見される。

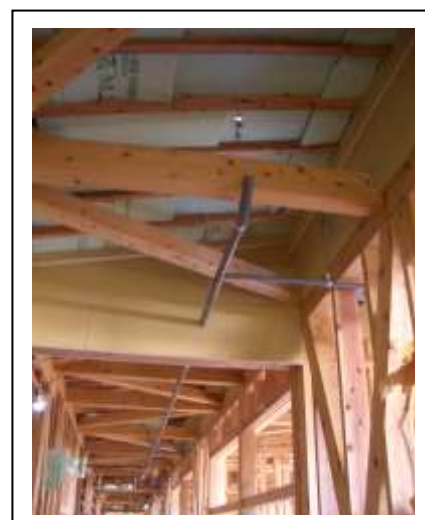
廊下の天井部分の配管工事の状況
