第2章 保存管理計画

1. 保存管理の現状

旧校舎は、竣工から80年以上が経過している。その間に外壁補修や屋上防水の改修、木製窓からアルミサッシへの変更などを行っているが、近年はこれらの補修を行っていないので傷みが進行している。ここでは、外壁や内部壁、床、天井などに分けて各部の現状を記載し、本建物の保存状況を明らかとする。

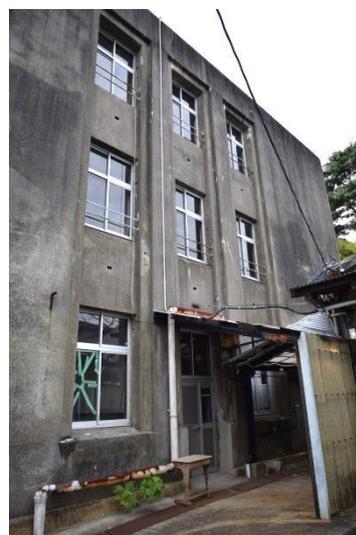
外壁は、モルタル仕上げとなっているが、全体的に黒く汚れておりモルタルの剥離や割れが多い。また、過去には、割れ補修が実施されていて補修跡が目立つ。底部分にはエフロレッセンスが発生し垂れが見られる。

写真 2-1 東面外壁

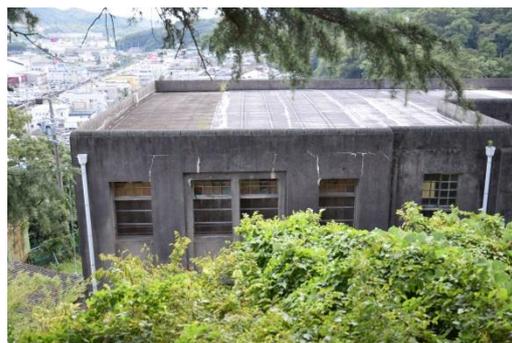
屋上の防水工事は、過去に改修を行っているが詳細は不明である。現状は、屋上からの雨漏りは止まっているが防水層が耐用年数を超えているので詳細な調査を行い、必要に応じて改修を行う。また、雨水浸入によるパラペット下端の亀裂がほぼ全周に見られる。防水改修の際にパラペットも合わせて行うことを検討する。

写真 2-2 屋上東側

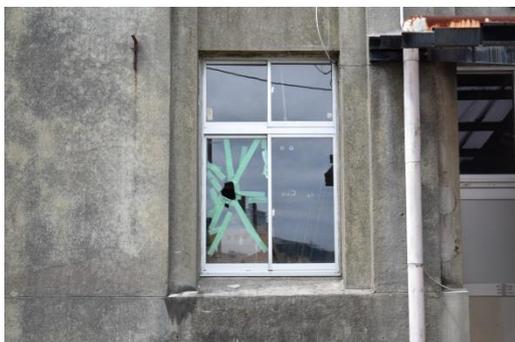
外部の建具は、当初は木製で昭和53～54年頃にアルミサッシに取り替えられているが、西面や北面に一部当初の木製建具が残っている。アルミサッシ、木製建具共にガラ

スの割れなどの破損が多い。また、木製建具は一部欠失している部分に板を張って応急的に塞いでいるところが多い。

写真 2-3 アルミサッシ ガラス割損

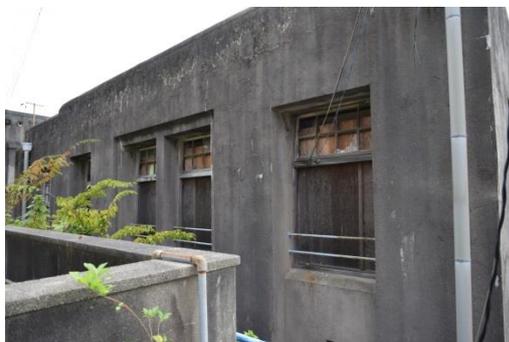
写真 2-4 木製建具 ガラス欠失部分板張り

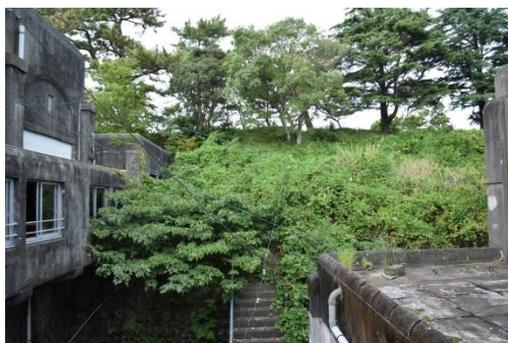
敷地内の樹木が生長し建物に影響を及ぼしているものがある。特に北側の樹木は、中庭まで浸入しているものが多く建物内の湿気が抜けず、腐朽を促進している。

写真 2-5 建物北側樹木

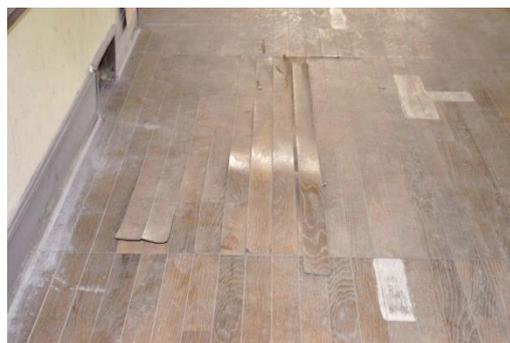
写真 2-6 廊下 後設床板の破損

また、過去の雨漏りの影響で廊下や教室の一部に浮きや汚損が目立ち、講堂の塩ビシートは、部分的に浮いているので破損箇所を調査し張り替えを検討する。

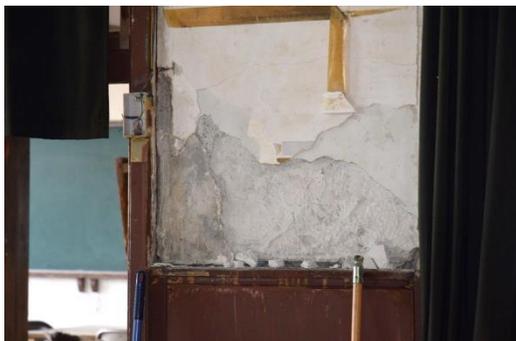
なお、教室の壁は、当初壁の上に板を張っているものが多く、漆喰壁の状況が確認できないものがある。現状確認できる壁では、雨漏りによる漆喰の剥離や汚損があり壁への雨水浸入が懸念される。特に講堂や2階、3階の東西隅の部屋では雨漏り状況がひどく、天井、壁、床と繋がって破損している。現在は、1階西廊下の北面を除き止まっているが、大雨等により再発する可能性があるので早急な対応を検討する。

写真 2-7 講堂壁の破損

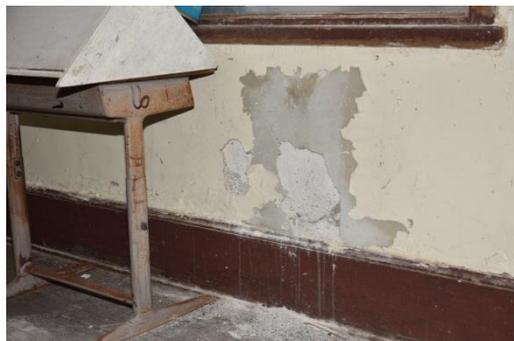
写真 2-8 2階廊下壁の破損

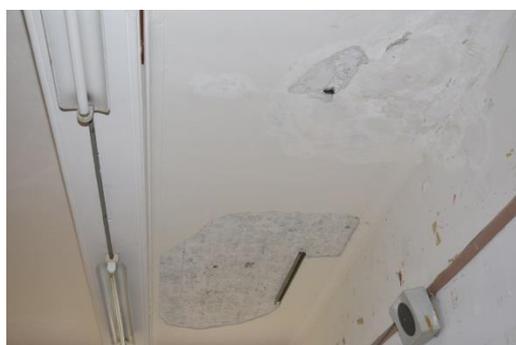
ほとんどの天井は、漆喰塗となっている。現在は、漆喰塗の上に化粧直しとしてペンキが塗られている。天井は壁と同様に屋上、外壁からの雨水の浸入により漆喰が剥がれている箇所や汚損が激しい箇所、ペンキ塗りの剥離がある。また、講堂の天井は、板張り棹縁天井でペンキ塗りが施されているが、雨漏りにより板の破損やペンキ塗りの剥離がある。

写真 2-9 天井の破損

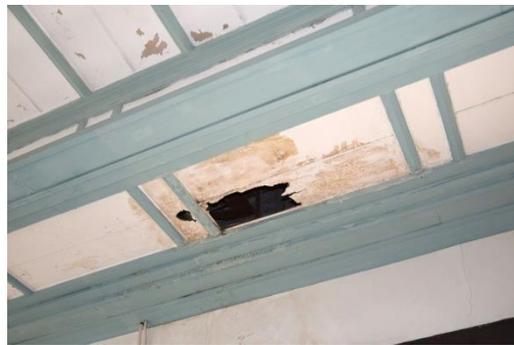
写真 2-10 講堂天井の破損

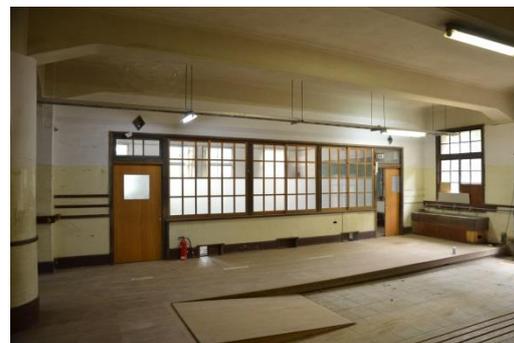
内部建具は、改修されているものが多いが、教室と廊下間の木製窓は当初建具の意匠に配慮した改修がなされている。建具の中には、枠が歪んでいるものもあり、開閉を行いにくい。

写真 2-11 教室廊下境の建具 廊下側から見る

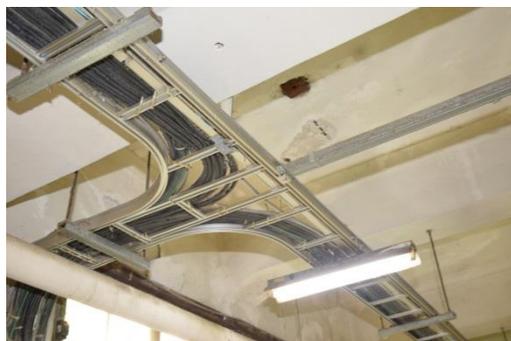
また、各階の廊下には近年の設備改修によるケーブルラックが設置されていて天井の意匠を損なっている。

写真 2-15 廊下天井ケーブルラック
