## 随 時 監 査（ 工 事 監 査 ）

鳥羽市清掃センター最終処分場（東部地区）雨水対策工事（第 3 工区）

## I. 工事名：鳥羽市清掃センター最終処分場（東部地区）雨水対策工事（第3工区）

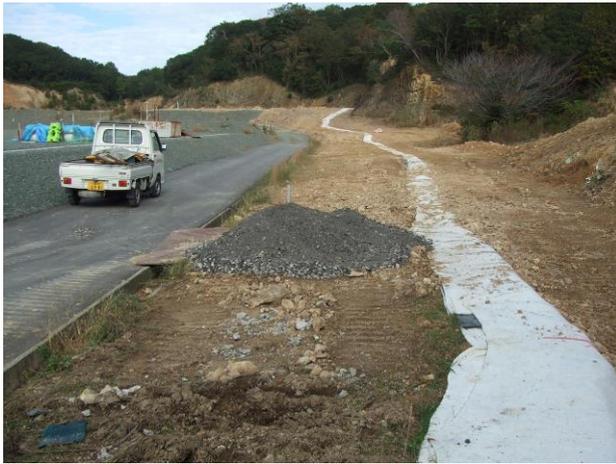
A 2 路線 工事現場状況

現場は雨水地下水排水管の布設や地下集排水遮水シートの施工もA1路線、A2路線ともに終わりこれからは道路用鉄筋コンクリート側溝の据付け工事である。また、現場打横断側溝及び現場打段差側溝GU-500×700～800等が終わっている。狭間で施工条件の悪い施工箇所にもかかわらず、コンクリートもきれいに打設されている。出来形管理も集水柵の幅、厚さ、現場打段差側溝の幅、厚さを測定したが、いずれも規

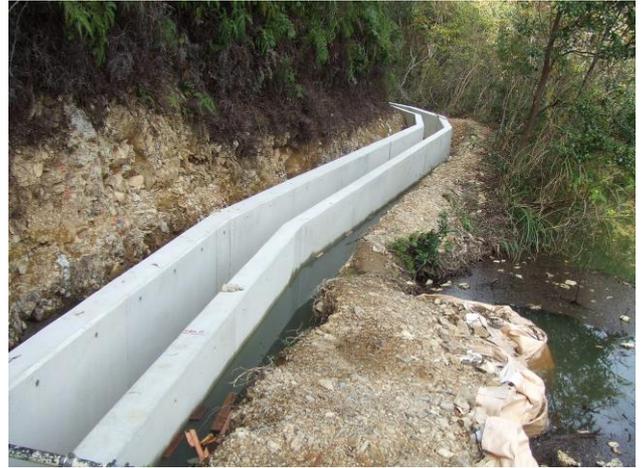
現場打段差側溝工事現場状況

格値内であり、仕上がり出来形ともに良好であった。また、使用中のバックホウも排出ガス対策型であり環境に配慮して施工されている。

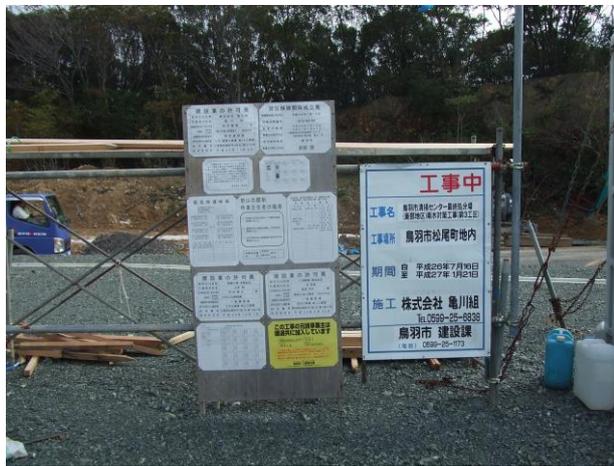
安全掲示板状況

安全掲示板を見る限りでは労災保険関係成立票、建退共加入票、建設業の許可票、再下請負通知書、施工体系図、緊急時連絡表、作業主任者及び資格者一覧表等が明確に表示されている。安全に留意しながら工事が施工されている。これからは寒くなるので体調の管理に留意して、バックホウによる重機災害等のないように有資格者で工事を施工されたい。
