鳥羽小学校舎の 歴史と文化財的価値を紹介します

鳥羽小学校舎は、昭和4年に建てられた県下で最古のコンクリート建築物です。

鳥羽小学校舎について 知っていただきたい

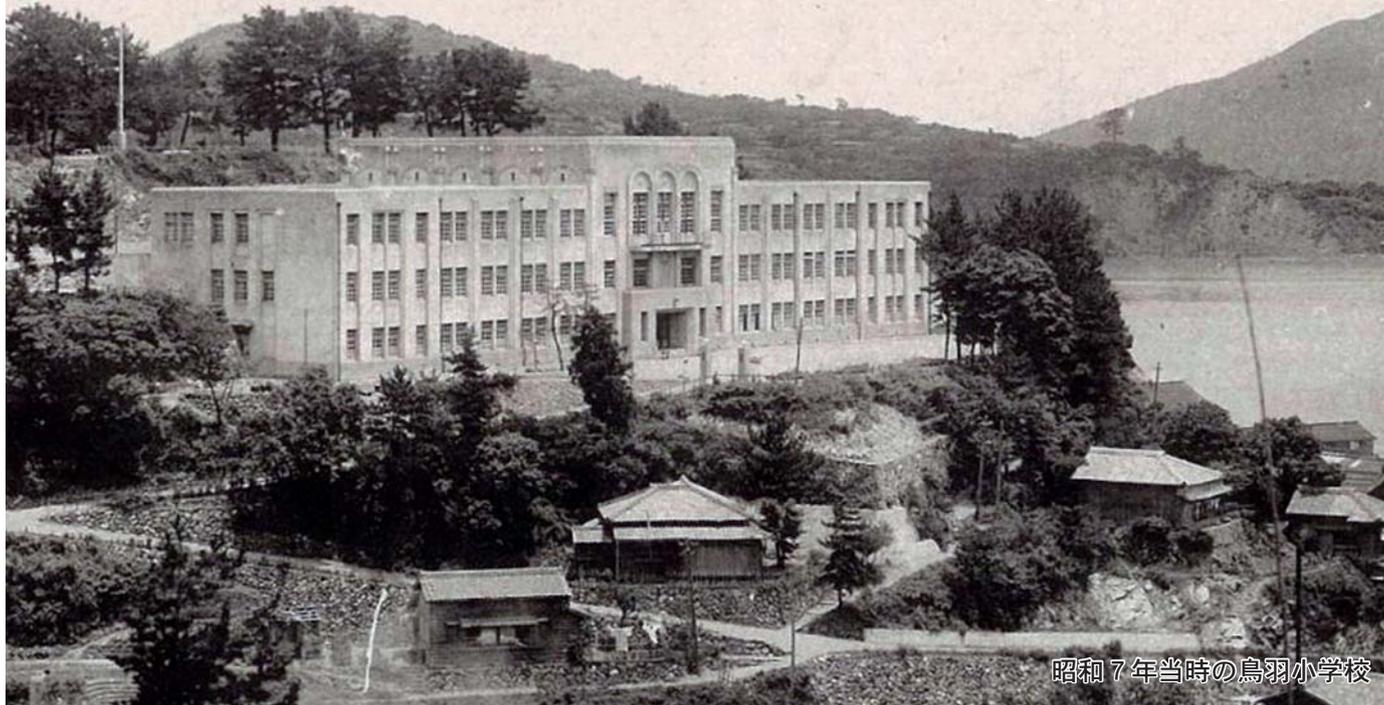
昭和7年当時の鳥羽小学校

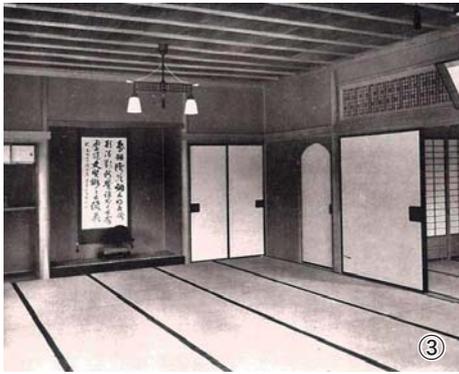
- ①校舎内部には、アーチ状の梁や円柱状の柱が取り入れられています。
- ②講堂の天井のデザインにもヨーロッパの様式が取り入れられています。
- ③作法教室。女子教育として、お茶教室や家庭科が行われていました。

アーチ窓や梁、円柱状の柱、張り出したバルコニー、講堂天井のデザインなど、あらゆるところにヨーロッパの様式が取り入れられています。

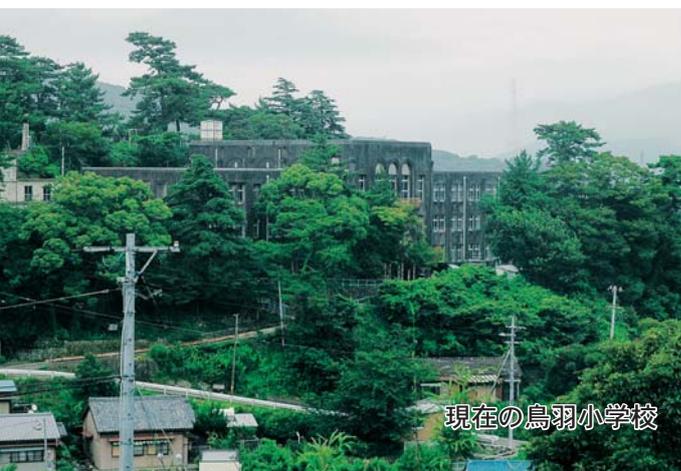
現在の鳥羽小学校

現在の小学校は外からみると真っ黒になっています。校舎が建てられた当時は「砂利モルタル」というセメントに砂や土を混ぜて壁を塗っており、この建物も壁を塗った直後は、左官屋さんが丁寧に仕上げ、きれいに化粧されて

それがだんだん土に戻って風化してきたため、真っ黒に見えるのです。いわば、建物の化粧が長い間に古くなって取れていったということです。
