第3章 環境保全計画

1. 旧鳥羽小学校校舎と史跡指定について

## 2. 環境保全の現状と課題

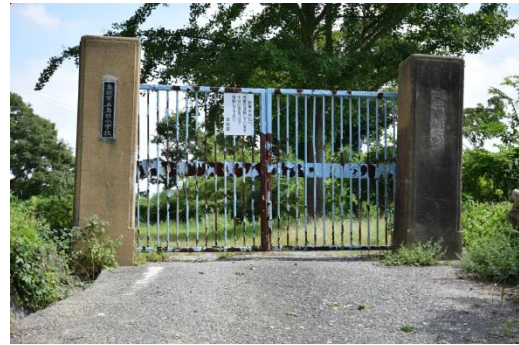
写真 3-1 旧校舎正門

正門は、校舎玄関外壁と同じくコンクリートに人造石洗出し塗りの門柱とし、鉄柵の門扉としている。門柱は、仕上げに割れや剥がれが見られ、特に南側の門柱は、黒ずみが激しい。門扉は、塗装が剥がれ、錆が進行している。手洗い場は、現在水道が通ってないため使用不可となっており、蛇口が撤去されている。東側倉庫は現在、鳥羽市が倉庫として使用している。受水槽は、使用不可となっている。また、旧校舎南側には、転落防止のためのフェンスが立っているが老朽化のため、破損が進み、草木の重みで曲がっている箇所が見られる。外部階段などの手摺は、塗装が剥がれ錆が激しい。

以上のように、これら旧校舎敷地内の関連施設は、老朽化が進んでおり、これらの施設等をどのように整備、撤去していくかが課題となっている。

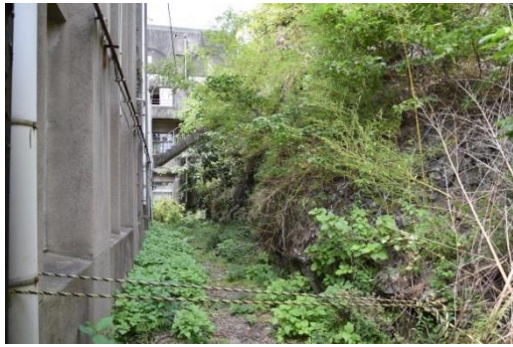
写真 3-5 旧校舎北側の現状

また、敷地内の樹木の高木化や草の生長が建物に影響を及ぼし、特に建物北側の崖地からの樹木や草が建物に迫り伐採が必要となる。さらには、建物外周で蔦が周りを覆い湿気を帯びて建物の破損を進行させている。

今後は、敷地内の整備とともに樹木の枝払い、必要に応じて伐採を検討する。

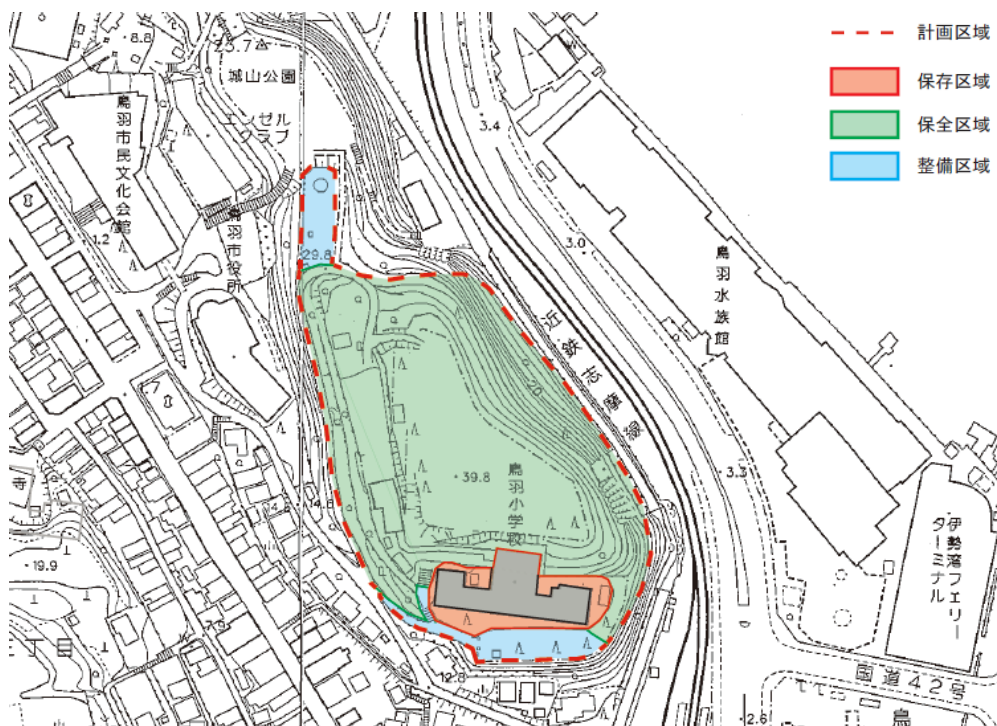
圖 3-3 環境保全区域圖

旧校舎は、城跡地に含まれ石垣などの遺構を残し、一部を公園に整備して活用している。  
環境保全の計画区域（図 3-3 赤点線）は、史跡地内であり鳥羽市教育委員会の管轄範囲と北  
側の旧給水塔跡地とする。また、基本方針は

『重要文化財（建造物）保存活用策定指針』では、対象区域を「保存区域」、「保全区域」、「整備区域」、「その他区域」に分けて各区域で方針を定めている。本計画では、「保存区域」、「保全区域」、「整備区域」の3つ（図3-3）とする。なお、各区域は史跡指定範囲内となるため整備にあたっては、史跡としての文化財的価値の維持向上に関する配慮が必要となる。

この区域は、登録有形文化財（建造物）である旧校舎の保護に不可欠な区域であり、原則として新たに建造物等を設けず、建物及び雨落の保存・修理を行う区域とする。

この区域は、範囲を旧鳥羽小学校グラウンドとその周辺の史跡地内とし、現在の環境を著しく変更しない区域とする。

旧校舎へのアクセスとなる南側区域と建物西の流入浄化槽部分、北側の旧給水塔跡地が該当する。この区域は、アクセス道の整備や浄化槽設備の設置などを行う区域とする。
